Componente artistice ale unei clădiri de spa din secolul al XIX-lea – Baia Neptun

Artistic components of a 19th century spa building – Neptune Bath

Baths, gothic churches and miners' houses: Youth-led revitalisation of built cultural heritage (YOUTH-LED-REV-CH)

December 2023

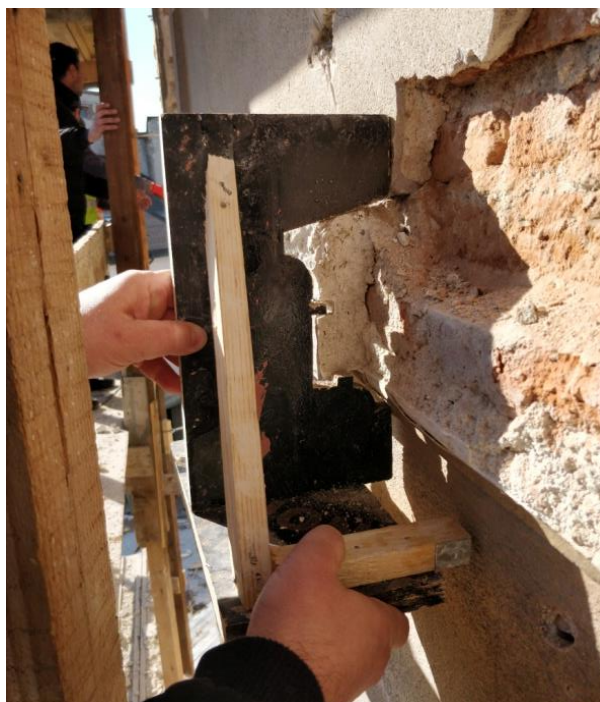
Sablon realizat pentru refacerea unui profil orizontal de fatada (Fig. 6)

- realizarea unui desen exact a modelului dorit, scara 1:1 -
- decuparea unui sablon dintr-un material dupa desenul dat, dintr-un carton gros sau placaj lemnos

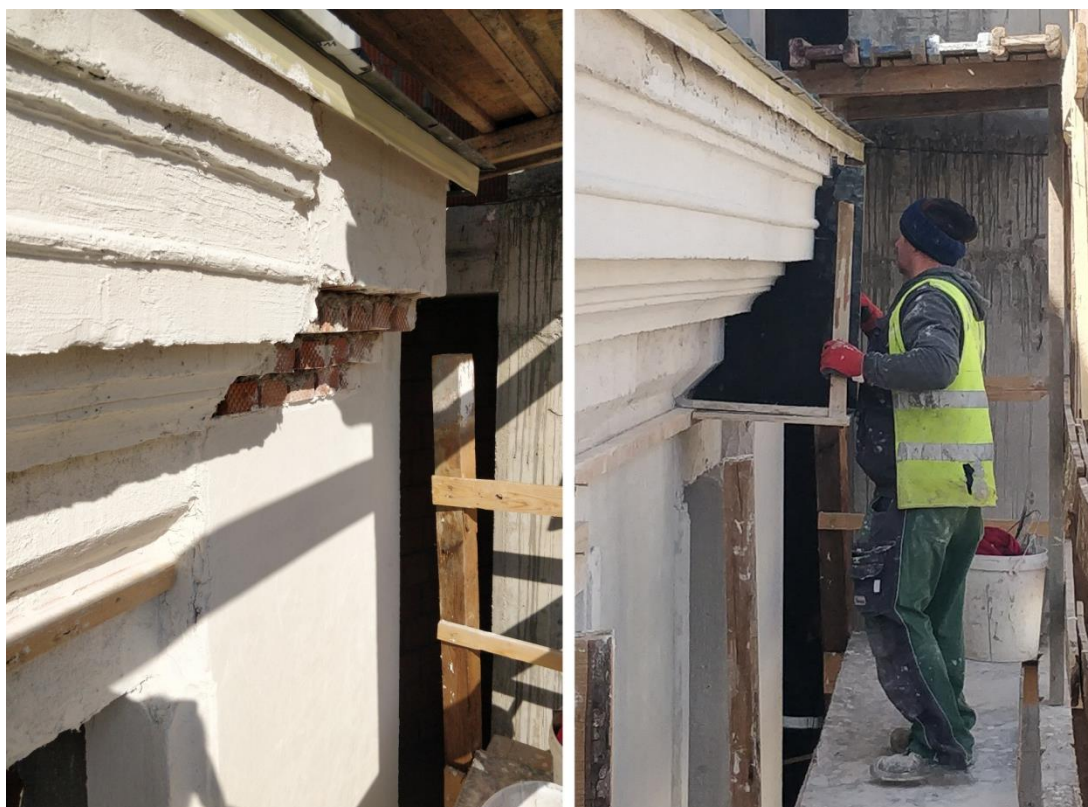
Prima trecere a sablonului – stanga (Fig. 7)

Trecerile ulterioare ale sablonului - dreapta (Fig. 8)

- se reface acelasi sablon, cu aceleasi dimensiuni, dar dintr-o tabla de zinc, ce se va fixa ulterior pe sablonul din placaj lemnos
- se realizeaza inca un sablon metalic unde conturul este cu 1cm mai mic decat modelul final dorit, iar acesta este utilizat pentru prima trecere a sablonului pe fatada
- piesa de lemn cu matrița din tablă de zinc se va fixa pe o sanie din lemn prevazuta cu o pană de blocare specială.

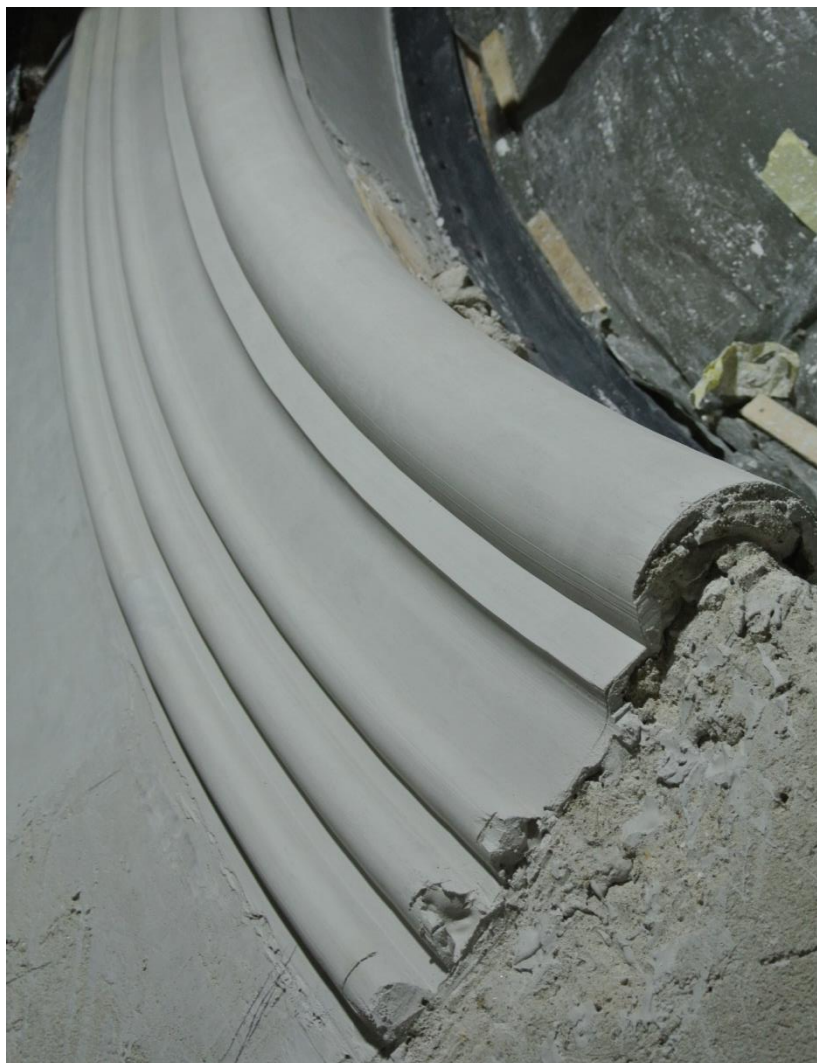
Profilatura pe contur curb realizata cu ajutorul sablonului (Fig. 10)

Metoda anterior prezentata se adapteaza si utilizeaza pentru realizarea profilurilor pe contur curb sau chiar a coloanelor libere sau adosate.

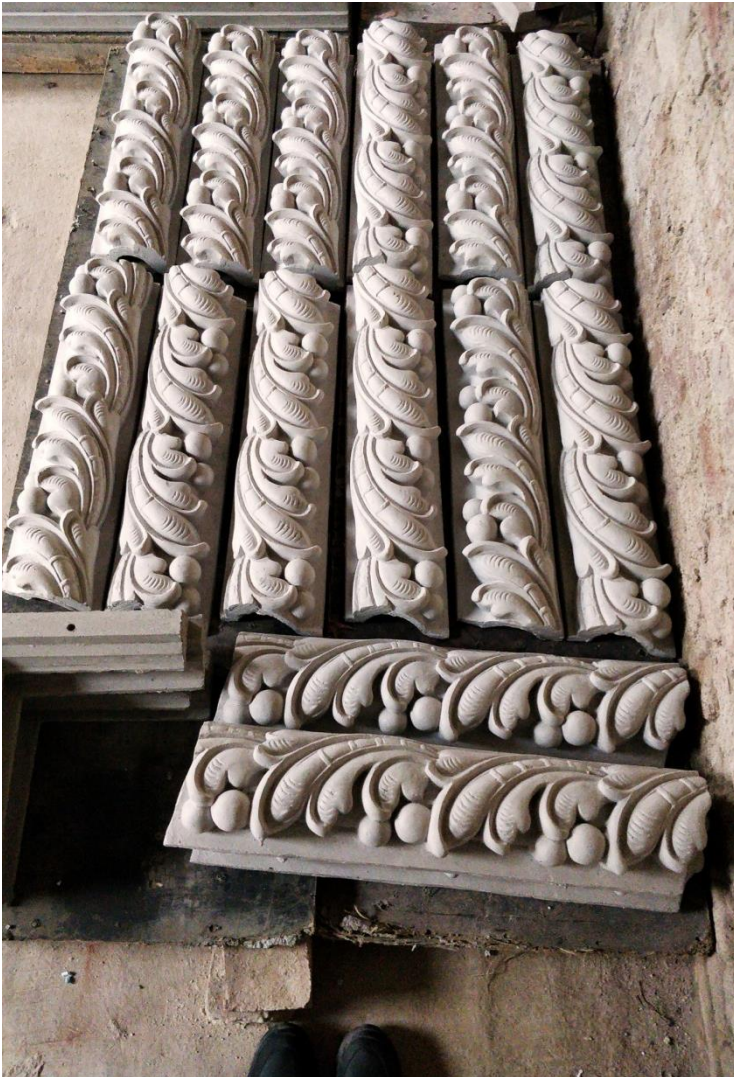
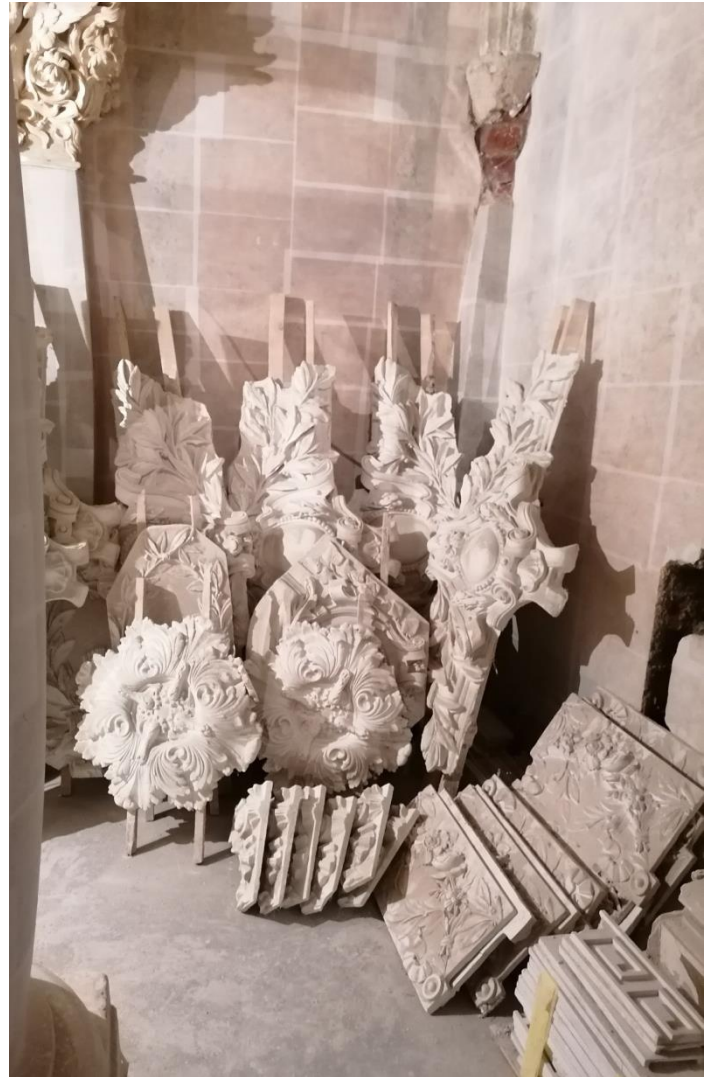
Elemente decorative realizate prin turnare in matrite (Fig. 12, 13)

- realizarea unei matrite de turnare inversa in ciment, gips sau cauciuc siliconic (flexibila)
- turnarea materialului in matrita
- dupa intarire, elementul turnat este indepartat cu grija din matrita si eventualele defecte sunt reparate sau retusate
- montarea pe perete prin ancore, lipire sau chiar cu gips umed. Ancorele metalice sunt problematice deoarece in cazul unor fisuri, la contactul cu aerul sau apa incep sa corodeze. Astazi se folosesc piese din otel inoxidabil pentru fixarea mecanica, evitand astfel eventuale coroziuni in timp.

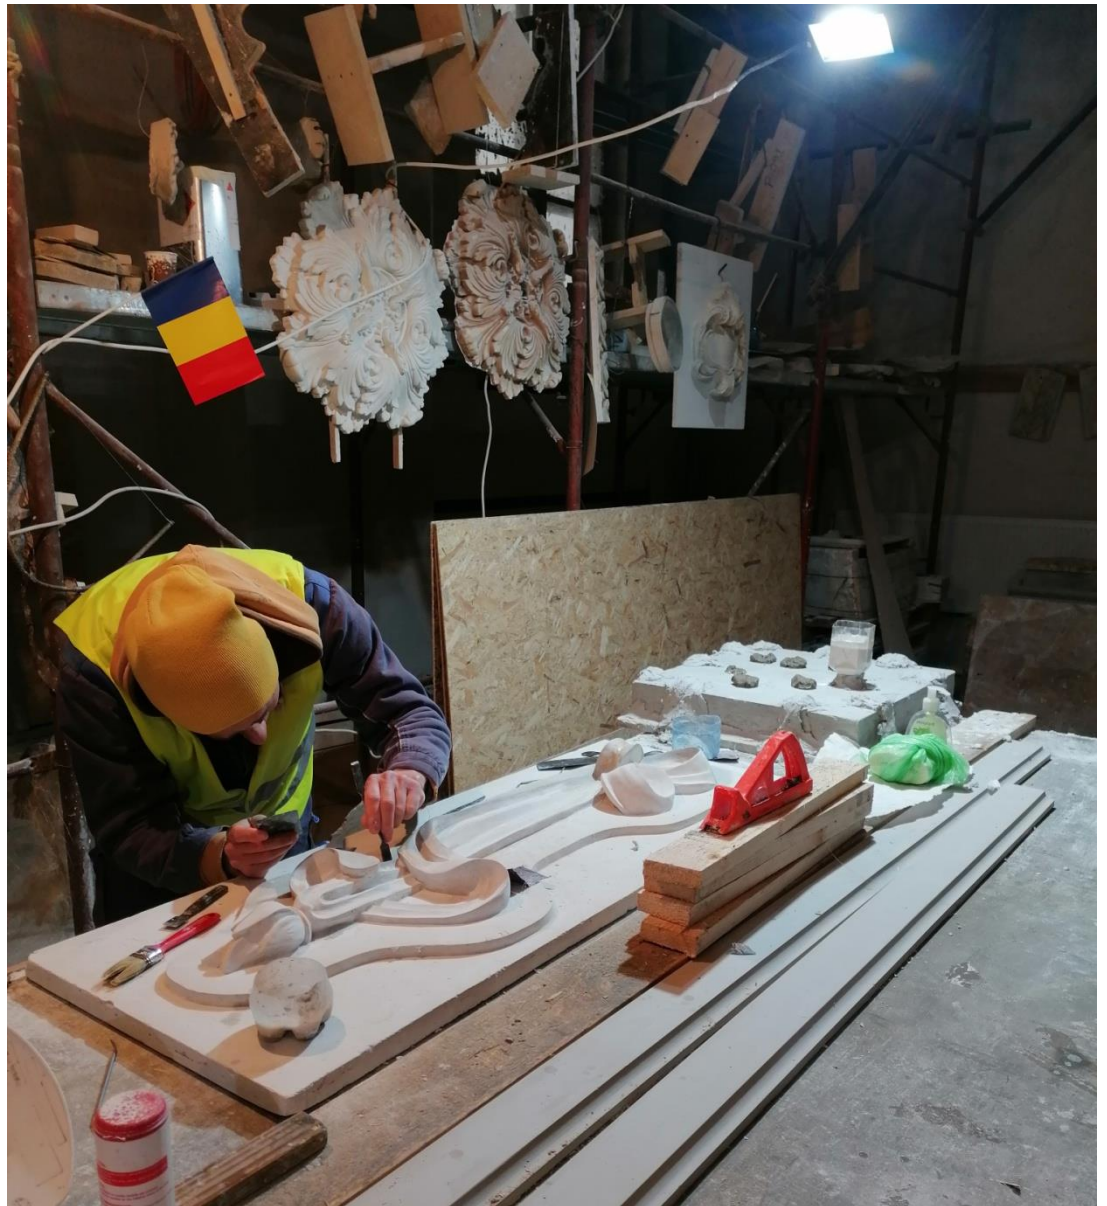
Reparatii realizate dupa extragerea elementului din matrita (Fig. 14)

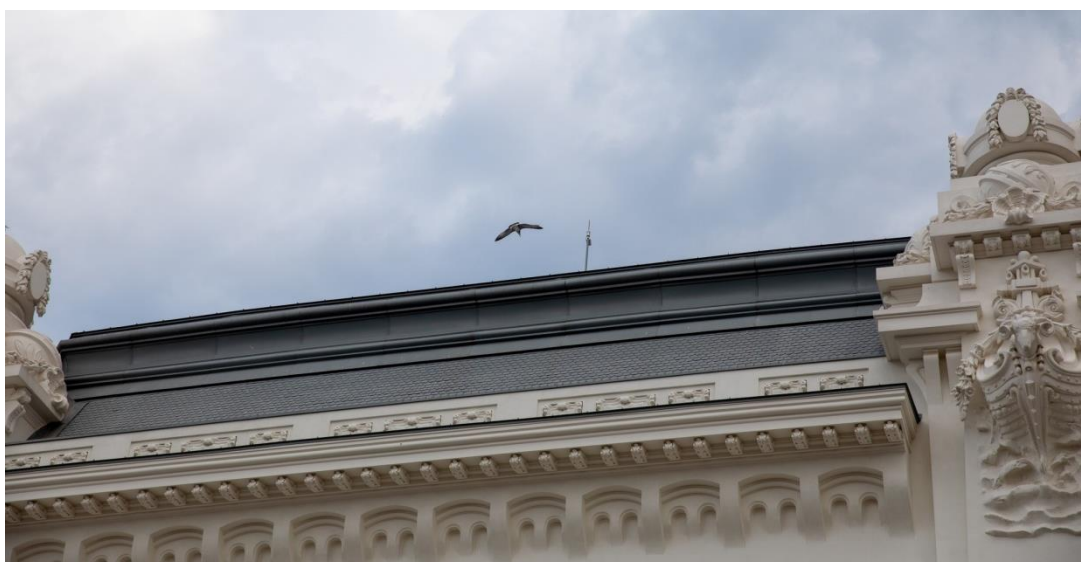
Cornisa realizata cu ajutorul tehnicilor combinate – Cazino Constanta (Fig. 15)

Creativitatea în ceea ce privește utilizarea tencuielilor decorative în arhitectura aproape că nu a cunoscut limite, de la experimentarea cu materiale și metode diferite de lucru, ajungând să combine toate cele 5 metode prezentate anterior. Privind o fatadă este greu de reperat metoda de realizare a fiecărui element în parte, însă pentru a putea obține o imagine complexă, mesterii îmbinau armonios profilaturi trase în sabloane, cu alte ornamente prefabricate (turnate anterior în matrite) sau modelate manual.
